**”BEDRE GJENNOM
KUNNSKAPSDELING”**

Offshore Platform Brønnkontrollhendelse

Oppsummering

Under trekking av en gammel 9 5/8 x 10 3/4 " tie-back fra en oljeprodusent med gassløft oppstod en brønnkontrollhendelse med utslipp av gass til boredekk og mønstring av personell.

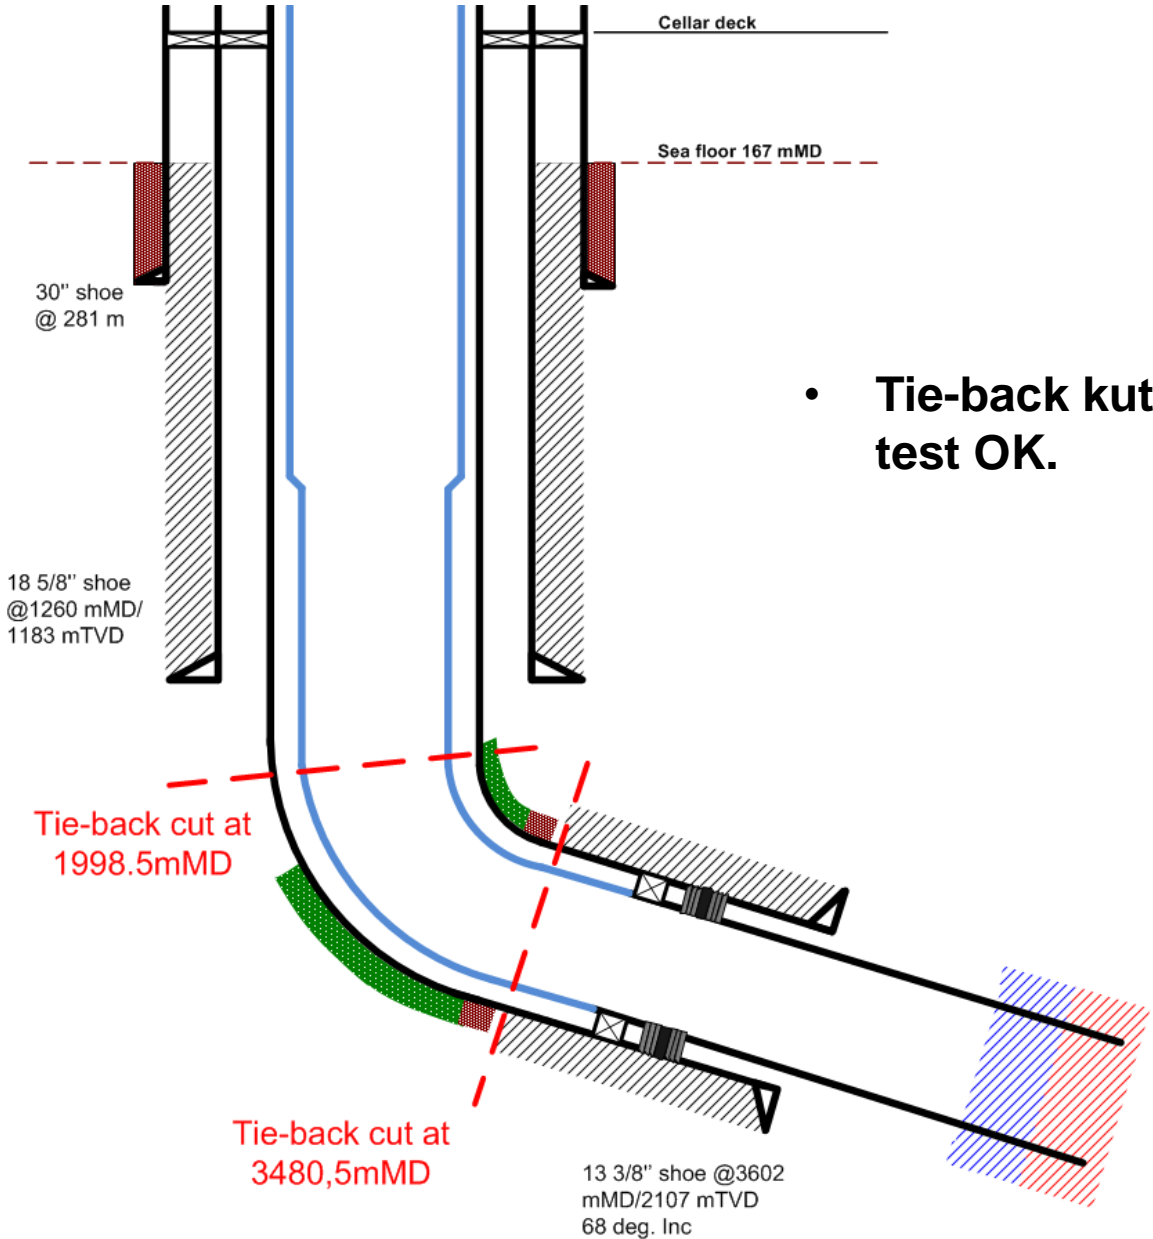
Kutting av tie-back

- **Tie-back kuttet @ 3480,5m – Inflow test OK.**

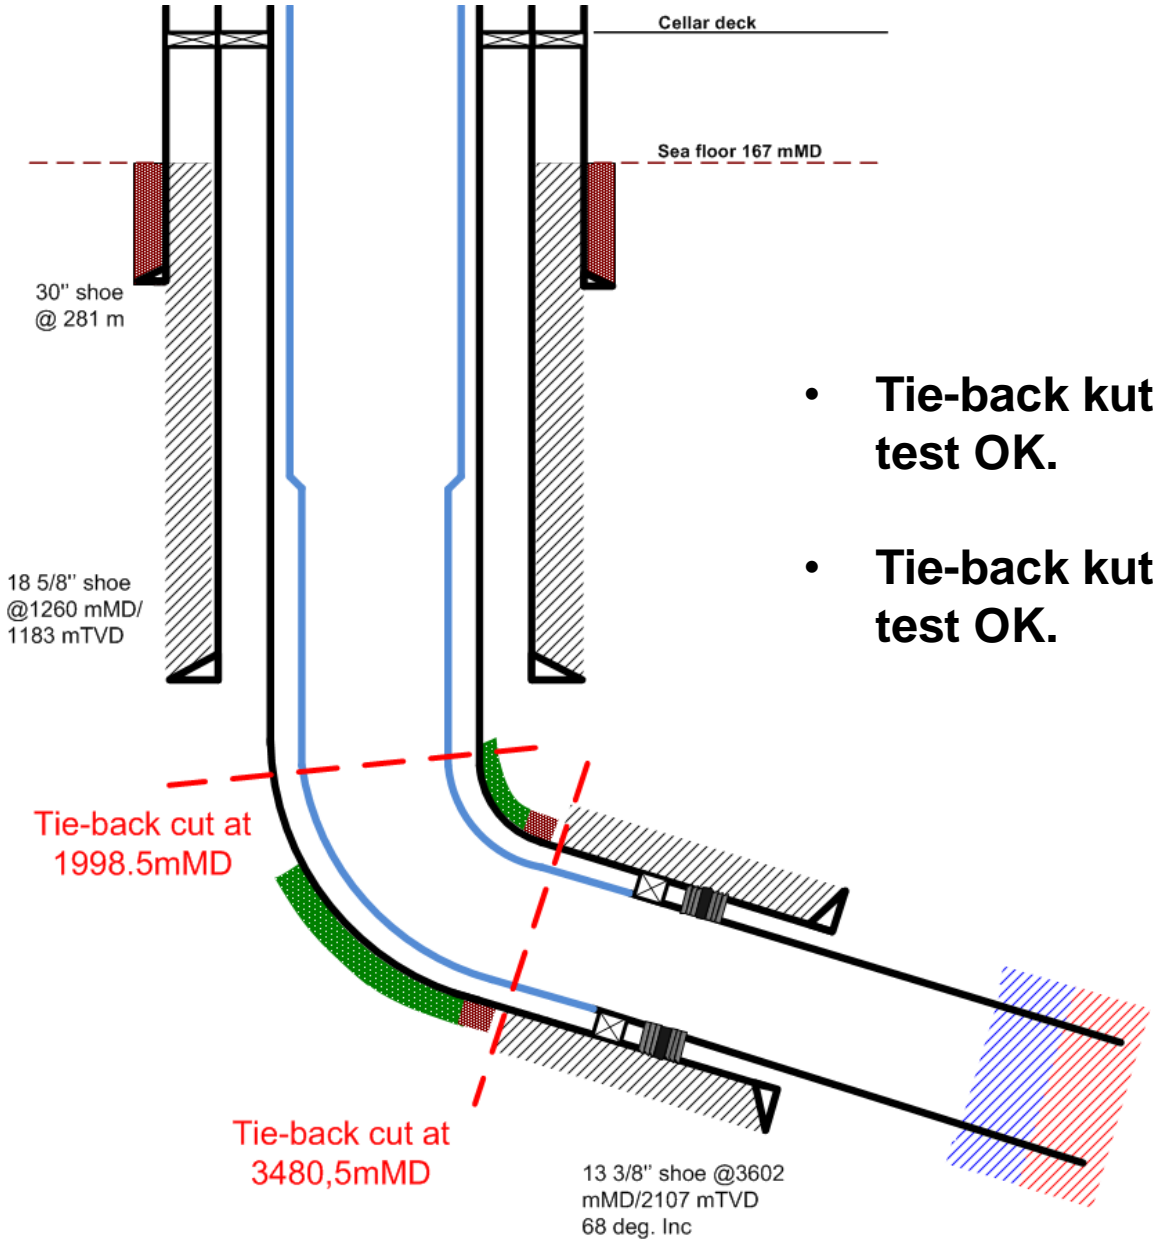
Kutting av tie-back

- Tie-back kuttet @ 3480,5m – Inflow test OK.
- Tie-back kuttet @ 1998,0m – Inflow test OK.

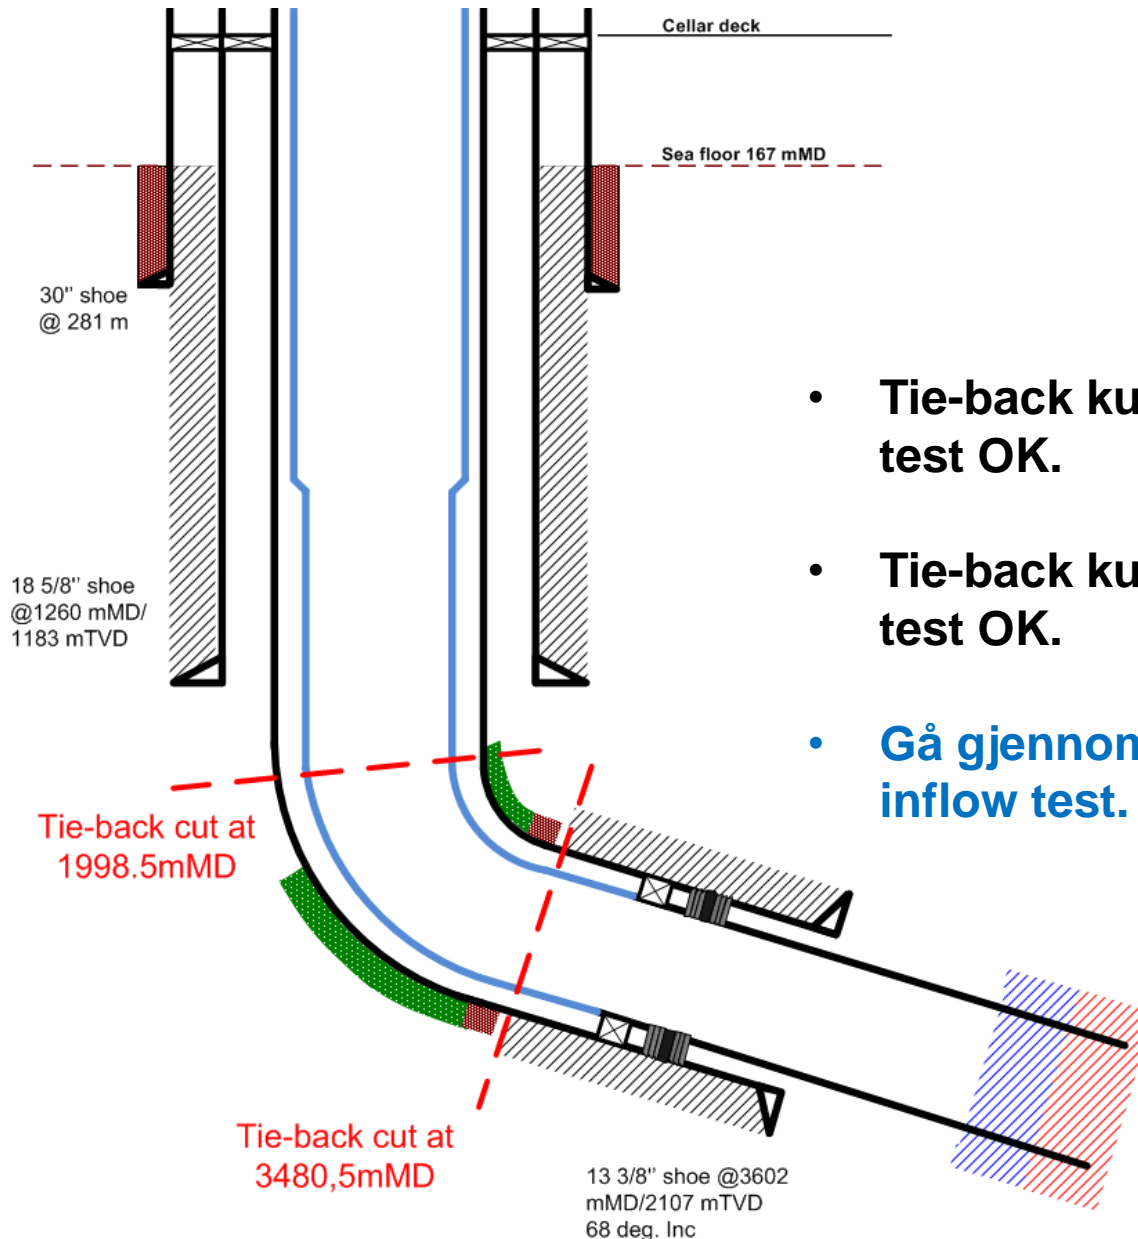
Kutting av tie-back

- Tie-back kuttet @ 3480,5m – Inflow test OK.
- Tie-back kuttet @ 1998,0m – Inflow test OK.
- Gå gjennom kritiske faser ved en inflow test.

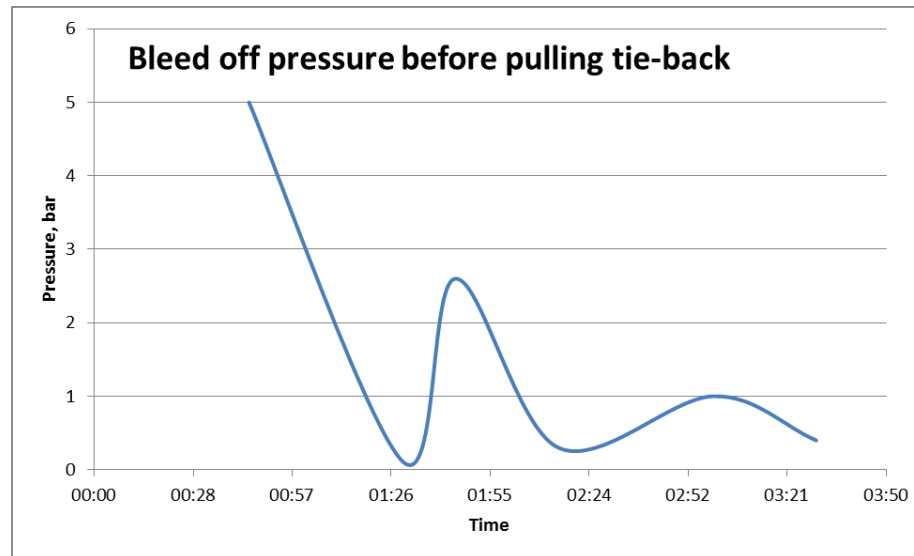
Forberedelse til trekking av tie-back

- Før trekking av tie-back var det observert 5 bar i B-ringrom.
- Trykket ble blødd av til 0 stegvis som vist på graf.
- Flow sjekket brønn i 10 minutter – OK.

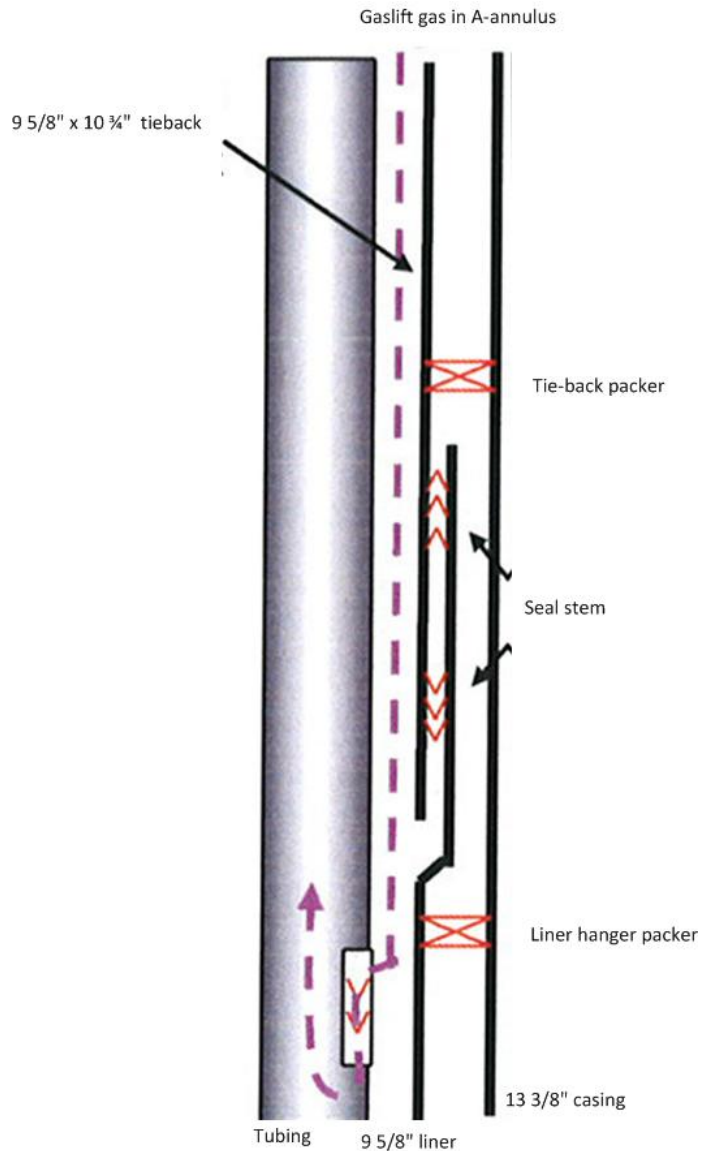
Hoved årsak

- Lite volum mellom seal stem og tie-back packer.
- Umulig å vite hva som testes under operasjon.
- Tie-back packer kan svikte uten at det merkes under installasjon

- **Gass kombinert med utfelling av barytt burde vært klarere definert.**
- **Trekke tie-back med lukket annular.**
- **Vurdere bruk av casing ram.**
- **Vurdere å kutte tie-back ved 100-200m først for så å trekke ut øverste del slik at det er ett interval med drillpipe i brønnen ved trekking av resten av tie-back. (risikoen vil bli den samme for den første delen.)**
- **Forstå risiko ved opprinnelig brønn design,**
- **Konstruksjonsfasen; Vurdere å kjøre tie-back i brine istedenfor vektet slam.**

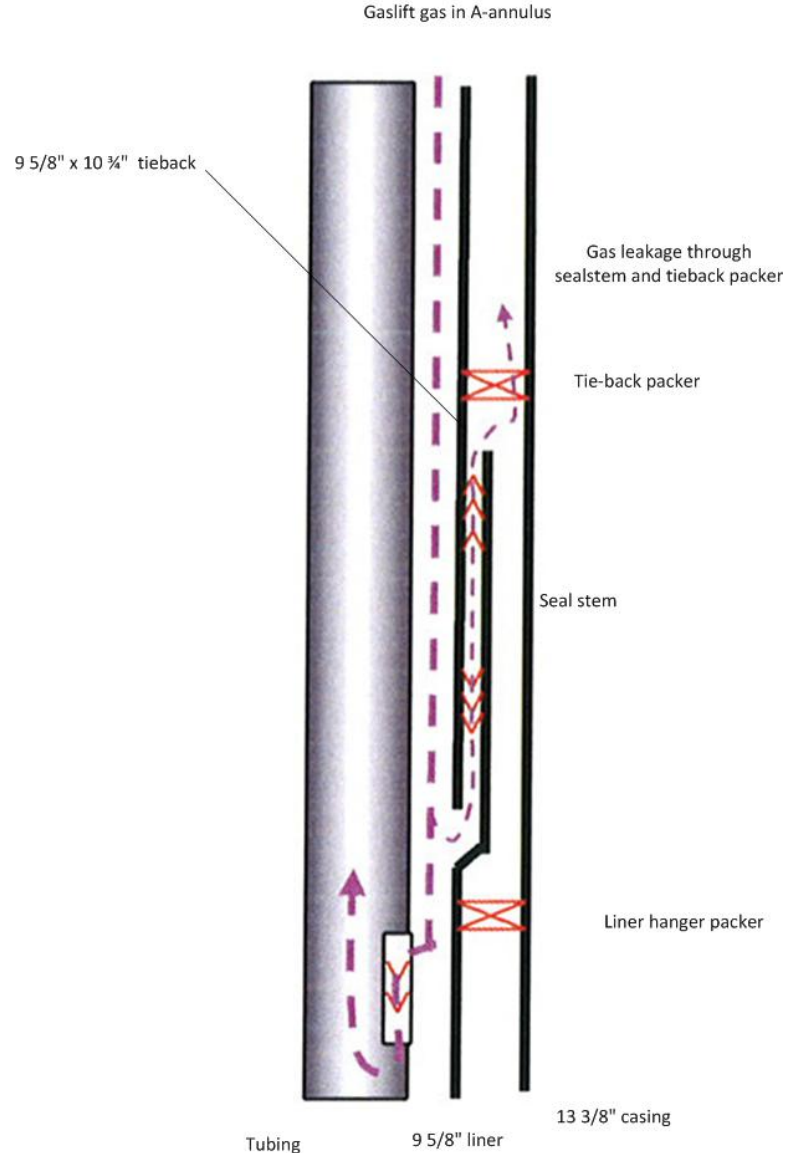
Hoved årsak fortsettelse

- **Gass lekkasje gjennom seal stem og packer**
- **Når gass kommer inn i B-ringrommet vil slammet bli ustabil og utfelling av barytt vil starte**
- **Denne barytten vil ende opp i dyner rundt pipe og koblinger**
- **Dette kan være ett oppsamlingspunkt for gass som vil bli utløst når tie-back trekkes.**
