# ”BEDRE GJENNOM KUNNSKAPSDELING”

# Gass influx fra shales..

## Hvordan reagere på endringer i brønnen!

# Boring av 12 ¼" hull

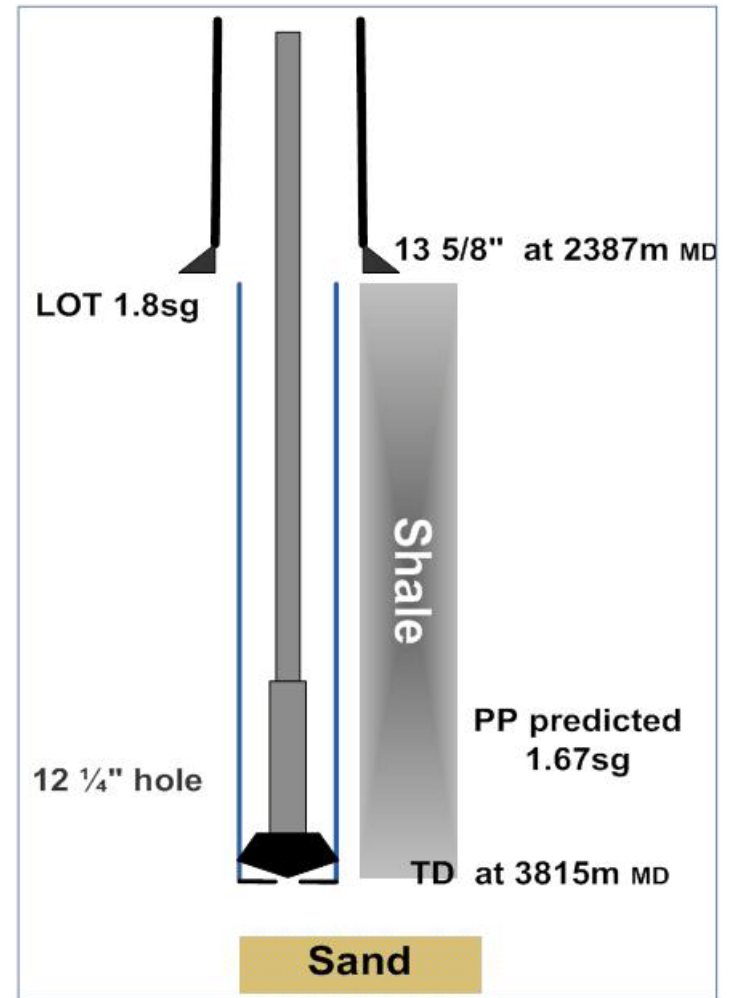
- Halvt-nedsenkbar borerigg på 120m vanddyb
- Boring av 12 ¼" hull i shale
- Oljebasert mud
- LOT 1.8sg (forventet 1.87sg)
- Pore trykk 1.67sg forventet
- Mud vekt 1.62sg - 1.71sg
- Seksjons TD 30m over reservoar
- 12 ¼" - Sub-HPHT
- Neste seksjon er HPHT

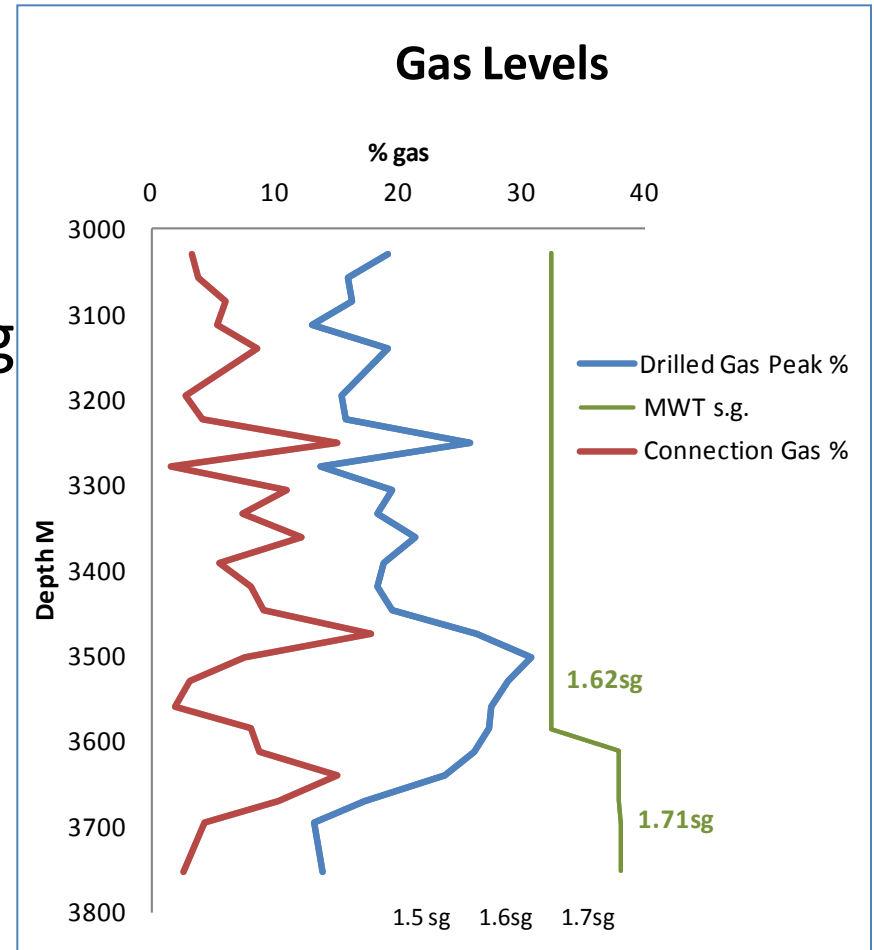
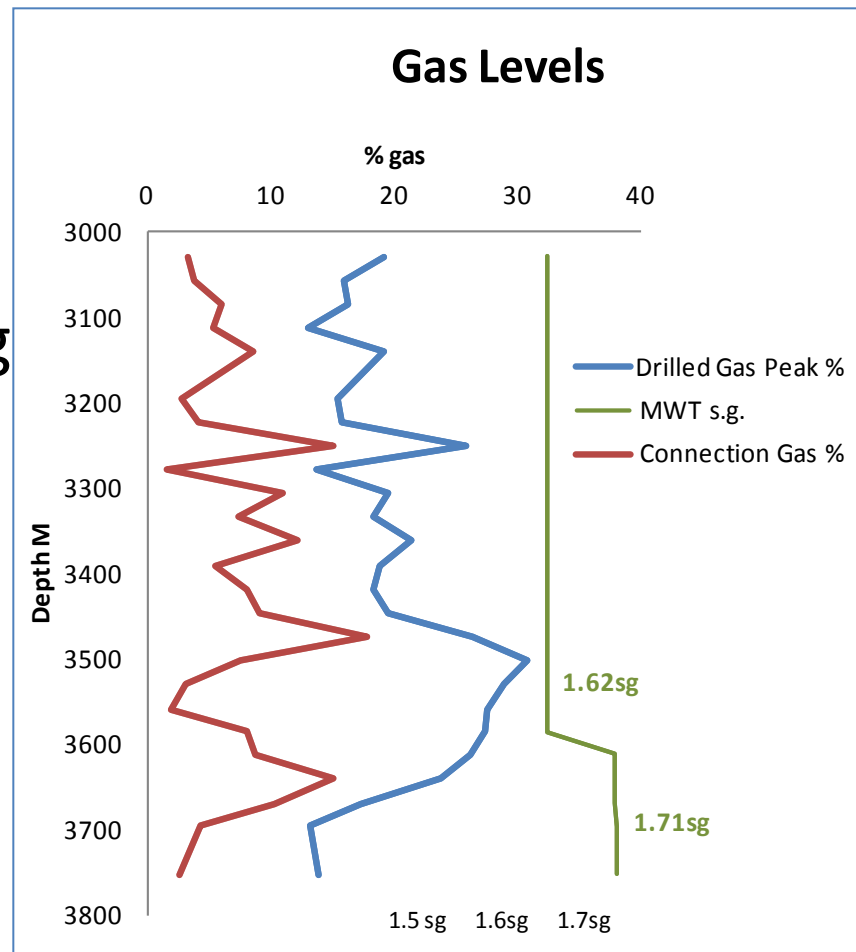
- Høyt nivå av gass under boring
- Lavere connection gass
- Mud vekt ble økt fra 1.62sg til 1.71sg under boring

- ***Gass nivå og økning av mud vekt***
  - *Gass nivå var konstant høyt og økning av mud vekt var KANSKJE det riktige valget, MEN en beslutning om å øke mud vekt må ha en logisk forklaring*
    - *Vurdér effektiviteten av tidligere mud vekt økninger.*
    - *Gjennomfør ‘dummy connections’ for å vurdere connection gas nivå.*
    - *Sammenligne connection gas og background gas nivå*
    - *Vurdér risiko for fracturing og tap om LOT lav*
    - *Vurdér risiko for ballooning – Vil situasjonen forverre seg?*
    - *Pore trykk overgangs soner må behandles spesielt varsomt*
  - ***Ta deg tid*** og vurdér spørsmålet ***FØR*** du øker mud vekten

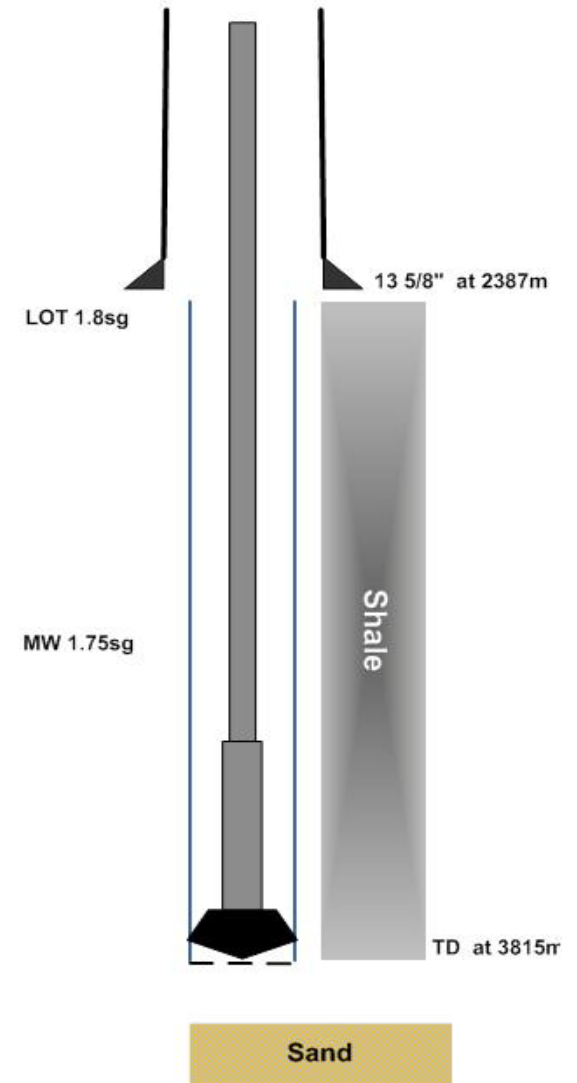
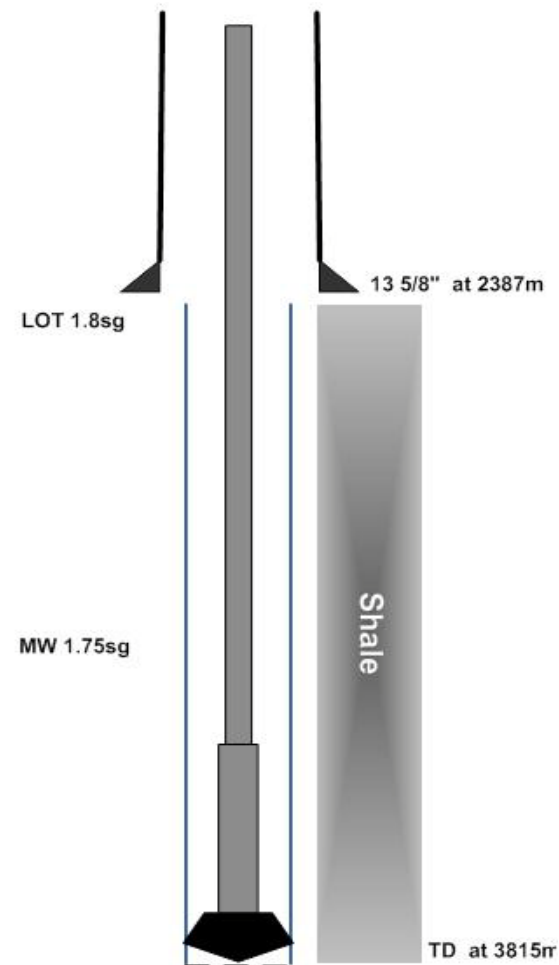
- På TD ble brønnen sirkulert 3 x bottoms up
- Gass nivå konstant på 30%
- Mud vekt ble økt til 1.75sg
- Brønnen ble sirkulert 9 x bottoms up
- Gass nivå fortsatt konstant på 30%
- Det ble ikke utført 'dummy connections'.

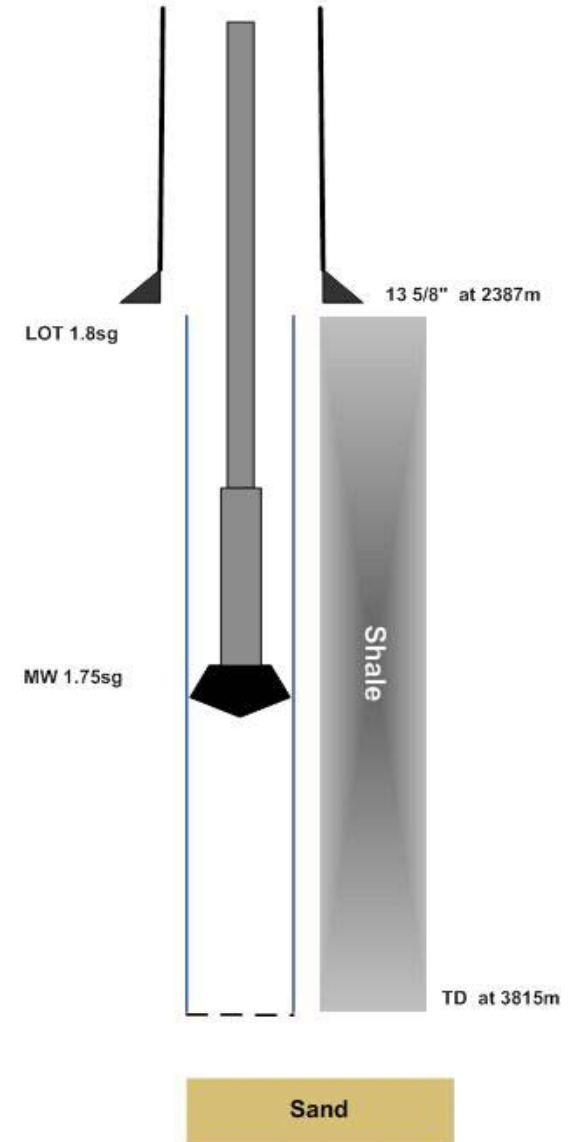
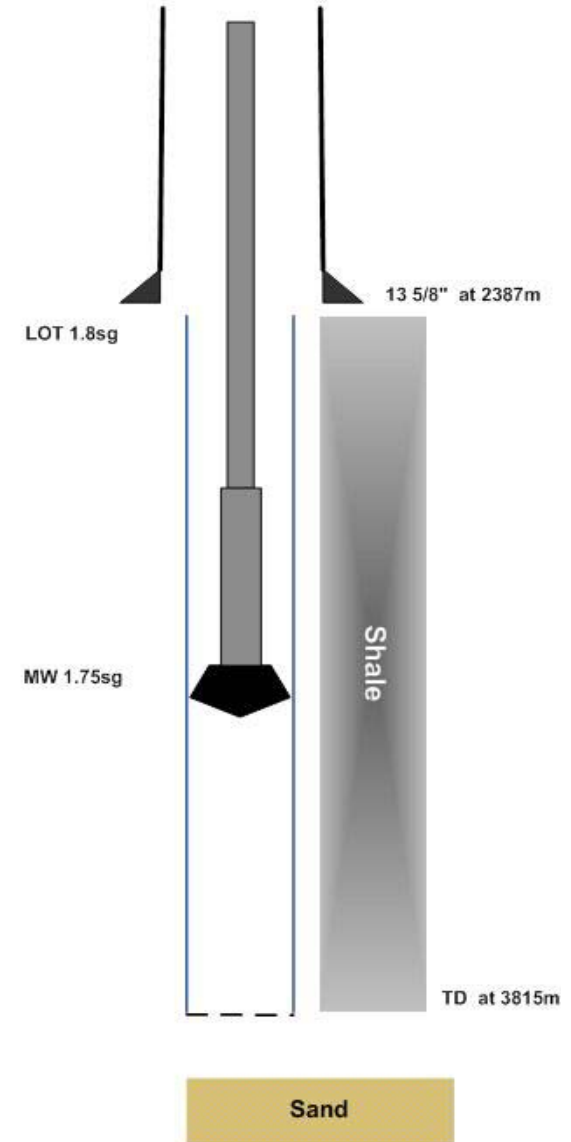
- 10 stand wiper trip ble utført
- Wet-trip (ingen pumping under trip ut)
- Swab beregnet til -5pts
- Tilbake på TD ble brønnen sirkulert
- Retur ble tatt gjennom riser (åpen BOP)

- *En short trip og sirkulering kan gi viktig informasjon om forholdene i brønnen, men hensikten og sannsynlig resultat må vurderes i forkant ..*
  - *Gir viktig informasjon om overbalanse fra bottoms up gass nivå*
  - *Kan evaluere om det er sikkert å gjennomføre en tripp helt ut, på bakgrunn av gass nivå på bunn etter en short trip*
  - *Pumping på vei ut reduserer risiko for swabbing og er normalt i “narrow window” og HPHT forhold*
- **GASS fra TD skal ALLTID forventes under sirkulasjon etter en short trip**
- **Under disse forhold skal bottoms up ALLTID sirkuleres gjennom choke med stengt BOP.**
- **Mulig gass i riser bør ALLTID tas via diverter over bord. Fri gass på boredekk bør unngås.**

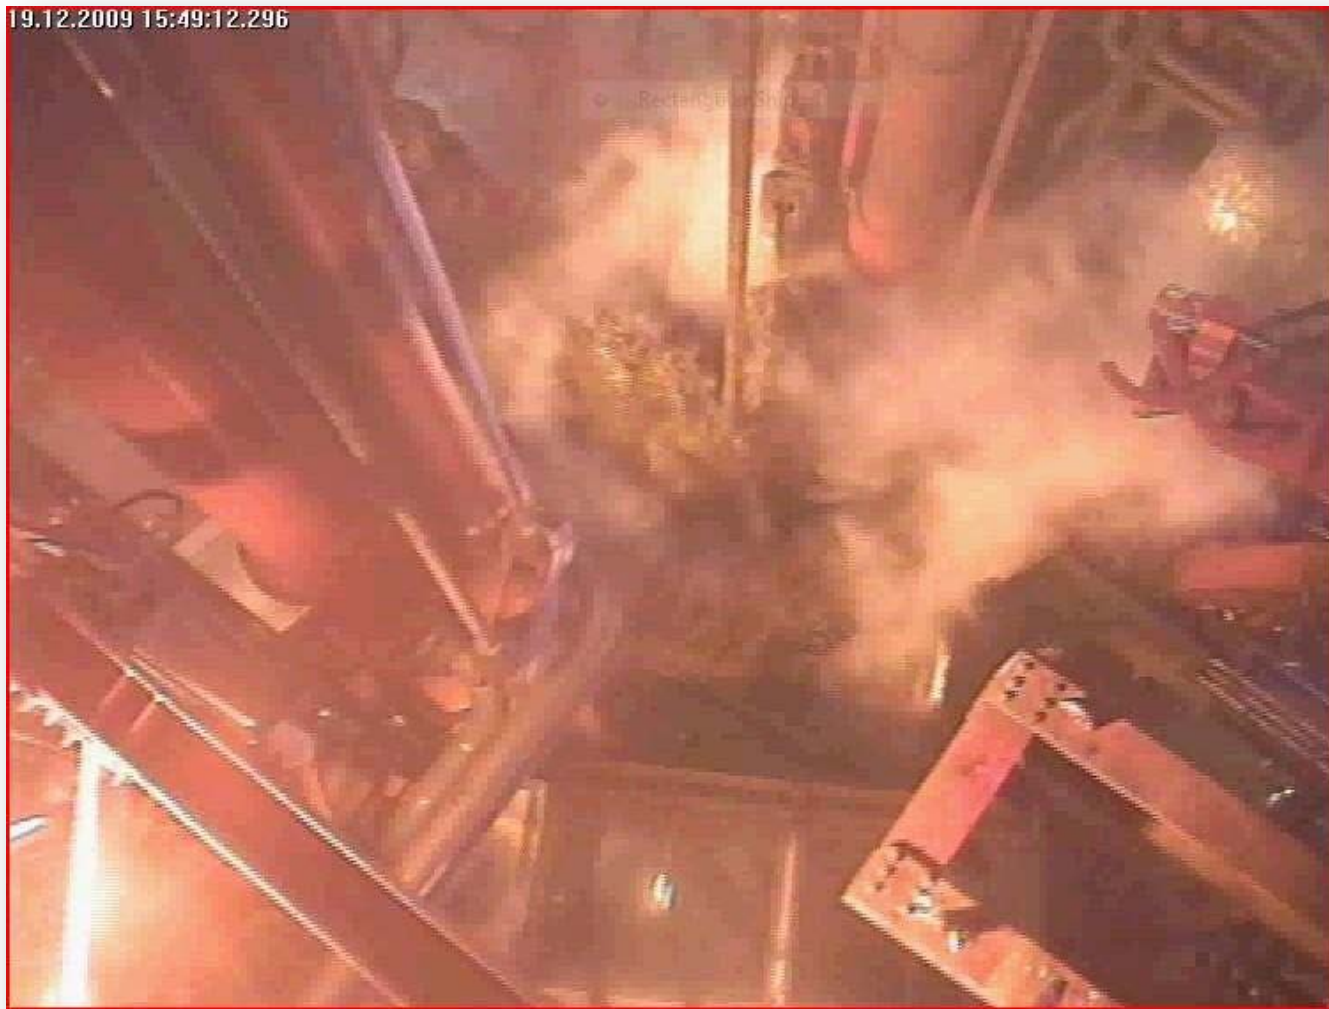
- Sirkulerte bottoms up etter wet trip gjennom åpen BOP
- Gass boble sirkulerte til overflaten
- Gass breakout nær overflaten i OBM
- Mud logger registrerte økning for sent
- BOP ble stengt, men gass allerede i riser
- Brønnen gikk på tap etter hendelsen -  $240\text{m}^3$  (*1500bbls*) mistet
  - Brønnsjokk etter BOP stenging

Beregnet ca 80 liter gass tatt inn i bunn av brønnen,  
kom til overflaten som ca  $16\text{m}^3$

- Root Cause – Mangelfull Management of Change
  - *Endrede brønnforhold ble ikke fullt ut forstått.*
  - *Aksjoner gjennomført uten god logisk forklaring*
  - *Mangelfull konsekvens og risiko evaluering*
  - *Mangelfull kommunikasjon*

- Root Cause – Mangelfull Management of Change
  - *Endrede brønnforhold ble ikke fullt ut forstått.*
  - *Aksjoner gjennomført uten god logisk forklaring*
  - *Mangelfull konsekvens og risiko evaluering*
  - *Mangelfull kommunikasjon*
- Løsning – Bra Management of Change
  - *Ta deg tid til å forstå nye forutsetninger/forhold*
  - *Logisk forklaring for valg av løsninger*
  - *Gjennomfør alltid konsekvens og risiko evaluering*
  - *Involvér og informer*
