**”BEDRE GJENNOM
KUNNSKAPSDELING”**

Offshore Platform Brønnkontrollhendelse

Oppsummering

Under trekking av en gammel 9 5/8 x 10 3/4 " tie-back fra en oljeprodusent med gassløft oppstod en brønnkontrollhendelse med utslipp av gass til boredekk og mønstring av personell.

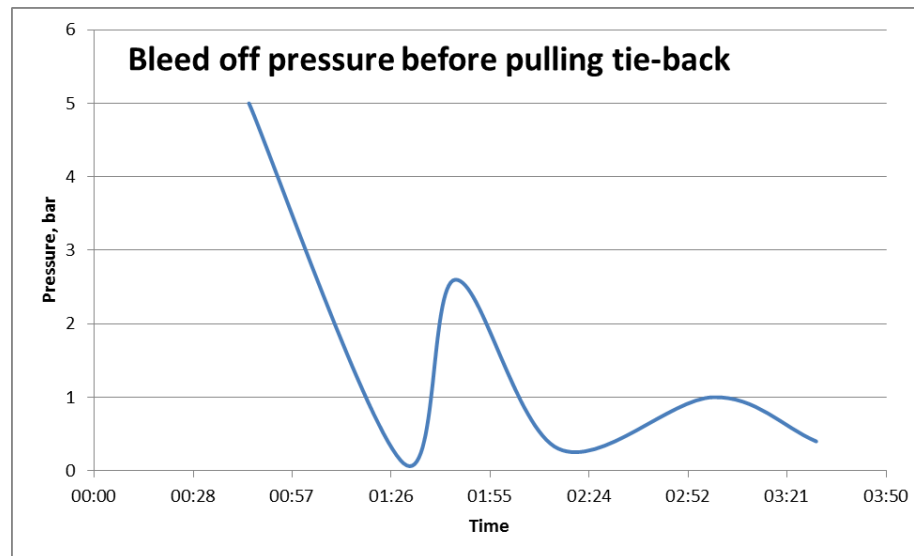
Forberedelse til trekking av tie-back

- Før trekking av tie-back var det observert 5 bar i B-ringrom.
- Trykket ble blødd av til 0 stegvis som vist på graf.
- Flow sjekket brønn i 10 minutter – OK.
- Er en 10 min flow check tilstrekkelig i en slik situasjon?
